# BADANIE WRAŻLIWOŚCI SYSTEMU DIAGBELT+ NA ZMIANĘ PARAMETRÓW POMIARU

## SENSITIVITY ANALYSIS OF THE DIAGBELT+ SYSTEM TO CHANGES IN MEASUREMENT PARAMETERS

Konrad Ciesielski, Ryszard Błażej - Wydział Geoinżynierii, Górnictwa i Geologii, Politechnika Wrocławska

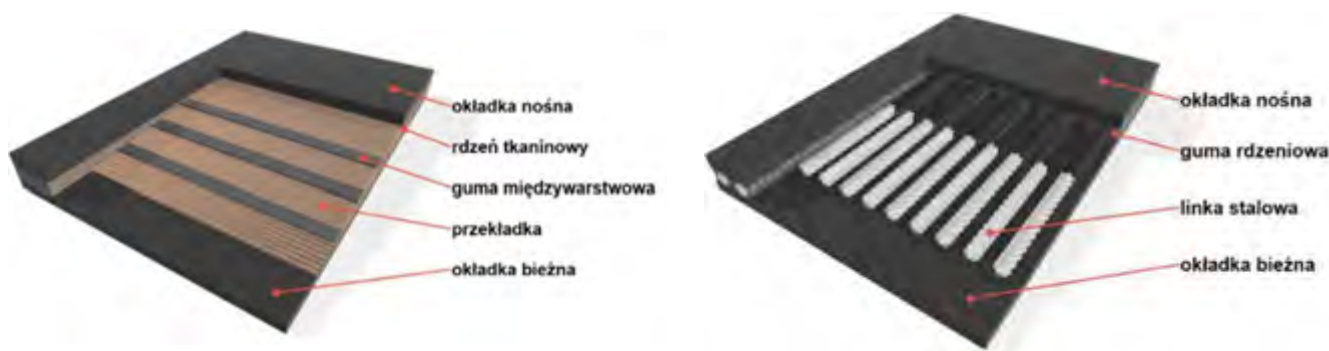
Rys. 1. Schemat taśmy przenośnikowej (a) z rdzeniem tkaninowym (b) z rdzeniem z linkami stalowymi  
Fig. 1. Diagram of a conveyor belt (a) with a textile core (b) with a steel cord core

Niezawodność działania przenośników taśmowych bezpośrednio skorelowana jest z ciągłością transportu materiału, a tym samym – utrzymanie stanu pracy przez jak najdłuższy czas (minimalizacja ryzyka awarii) wpływa na minimalizację kosztów eksploatacyjnych. Taśmy przenośnikowe dobierane są w zależności od wymagań stawianych w transporcie – najczęściej stosowany podział taśm uwzględnia konstrukcję ich rdzenia dzieląc taśmy na z rdzeniem z linkami stalowymi (1(a)) oraz z rdzeniem tekstylnym (1(b)).

W praktyce, w kopalniach, dla uzyskania większych wydajności i większych kątów niecki, stosuje się taśmy z rdzeniem z linkami stalowymi, które charakteryzują się mniejszą sztywnością poprzeczną, a tym samym – lepszym układaniem się w nieckę.

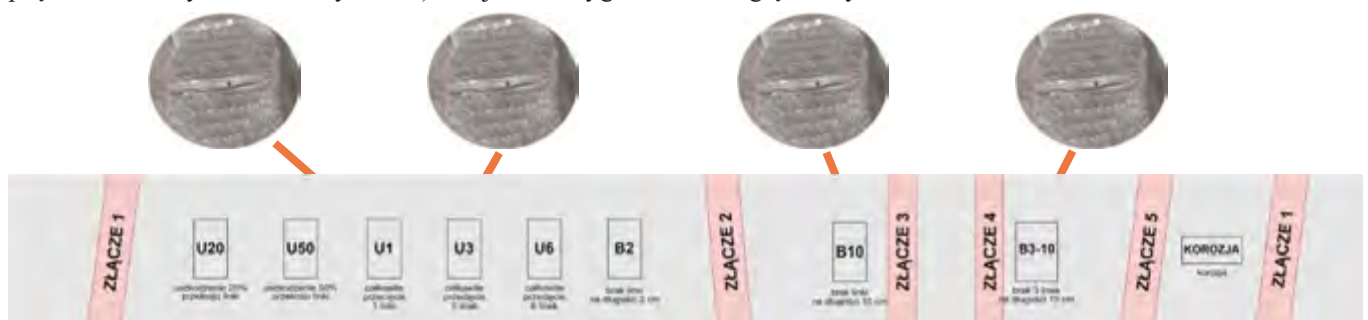
Rys. 4. Schemat uszkodzeń na badanej taśmie z pokazanymi realnymi zdjęciami wybranych uszkodzeń  
Fig. 4. Diagram of damage on the tested belt with real photos of selected damages shown

Badania eksperymentalne przeprowadzono na stanowisku laboratoryjnym Politechniki Wrocławskiej, wyposażonym w system DiagBelt+ oraz taśmę przenośnikową typu ST1600 o szerokości 400 mm i długości pętli około 17,4 m. W taśmie występują sztucznie przygotowane uszkodzenia oraz połączenia taśmowe, symulujące rzeczywiste defekty eksploatacyjne. Wizualizacja i rzeczywisty obraz uszkodzeń na taśmie przedstawiono na rysunku 4.

W celu uproszczenia analizy wyników pomiarów zdecydowano się przeanalizować wybrane uszkodzenia przedstawione na schemacie na rysunku 4. Opis uszkodzeń uwzględnionych w analizie:

- Uszkodzenie 2 - U50. Uszkodzenie jednej linki poprzez ubytek około 50% przekroju poprzecznego
- Uszkodzenie 3 - U1. Przecięcie jednej linki.
- Uszkodzenie 4 - U3. Przecięcie trzech linek.
- Uszkodzenie 5 - U6. Przecięcie sześciu linek.
- Uszkodzenie 6 - B2. Brak linki na odległości 20 mm.

Uszkodzenia typu U1 nie zostały wychwycone ze względu na bardzo mały rozmiar rzeczywistego uszkodzenia, co uniemożliwiło ich jednoznaczną identyfikację. Uszkodzenia typu U7, U8 oraz korozja nie zostały uwzględnione w analizie z powodu zbyt bliskiego sąsiedztwa połączeń taśmy, których sygnały nachodziły na sygnały pochodzące od tych uszkodzeń. W warunkach kopalnianych połączenia taśm wykonywane są w znacznie większych odległościach, dlatego takie nakładanie się sygnałów nie powinno występować.
